부실 시공 폴리우레아 코팅 복구

GARAM ENC 2022

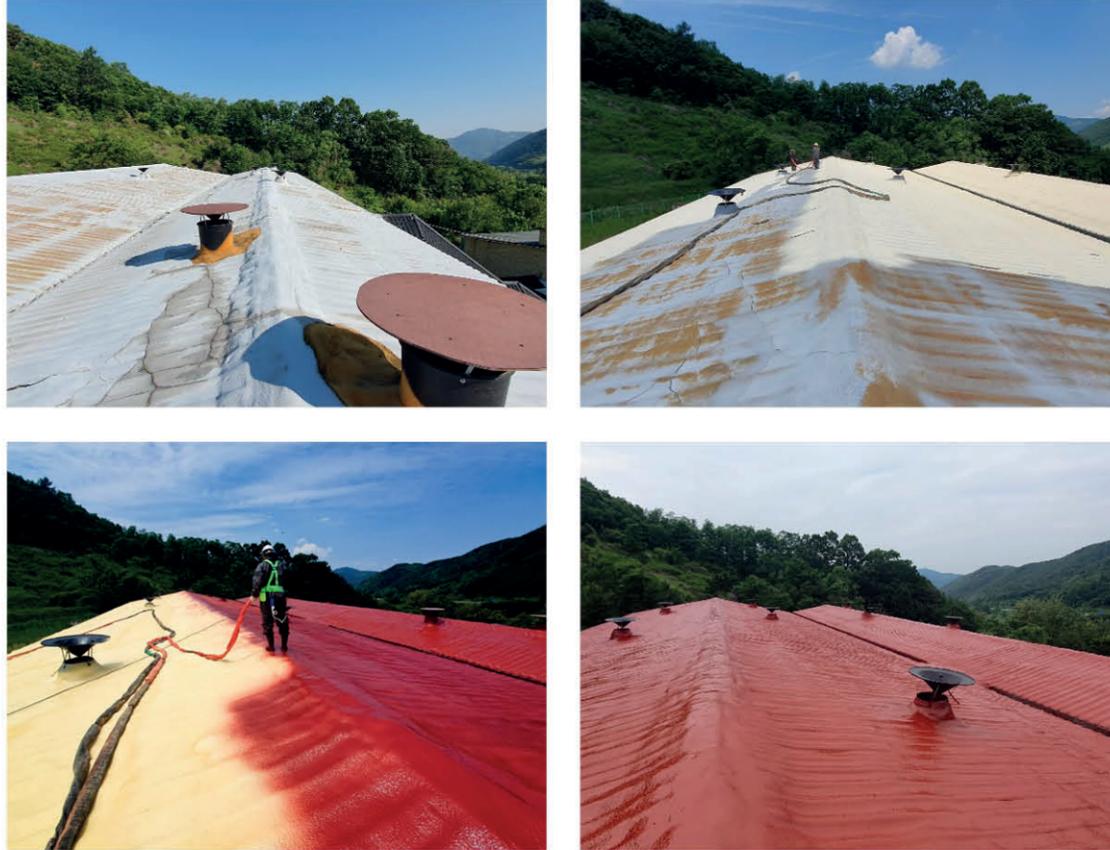
- 기본재질 부식 누수 EPS 패널(100mm) + 부실시공 코팅
- 하도1 면잡기(이격부분 실리콘 작업 외)
- 하도2 고밀 경질우레탄 30제품 (20mm) 시공
- 중도 폴리우레아 코팅 (1.5mm) 시공
- 상도 전용 도료 코팅 (0.05mm) 시공
- 기대효과 건물의 수명 연장, 부식방지, 방수, 단열

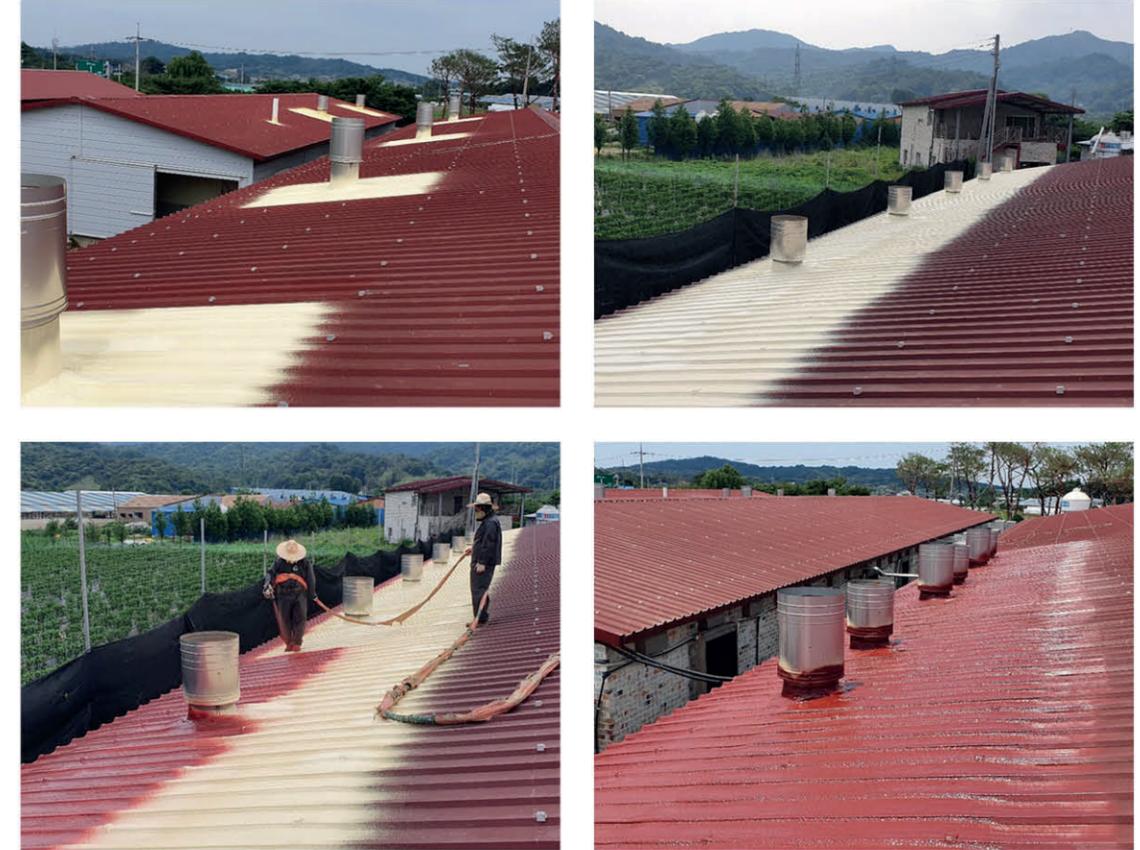
부식 축사 폴리우레아 코팅 복구

- 기본재질 부식 EPS 패널 (100mm)
- 하도 고밀 경질우레탄 30 제품 우레탄 (20mm) 시공
- 중도 폴리우레아 코팅 (1.5mm) 시공
- 상도 전용 도료 코팅 (0.05mm) 시공
- 기대효과 건물의 수명 연장, 부식방지, 방수, 단열

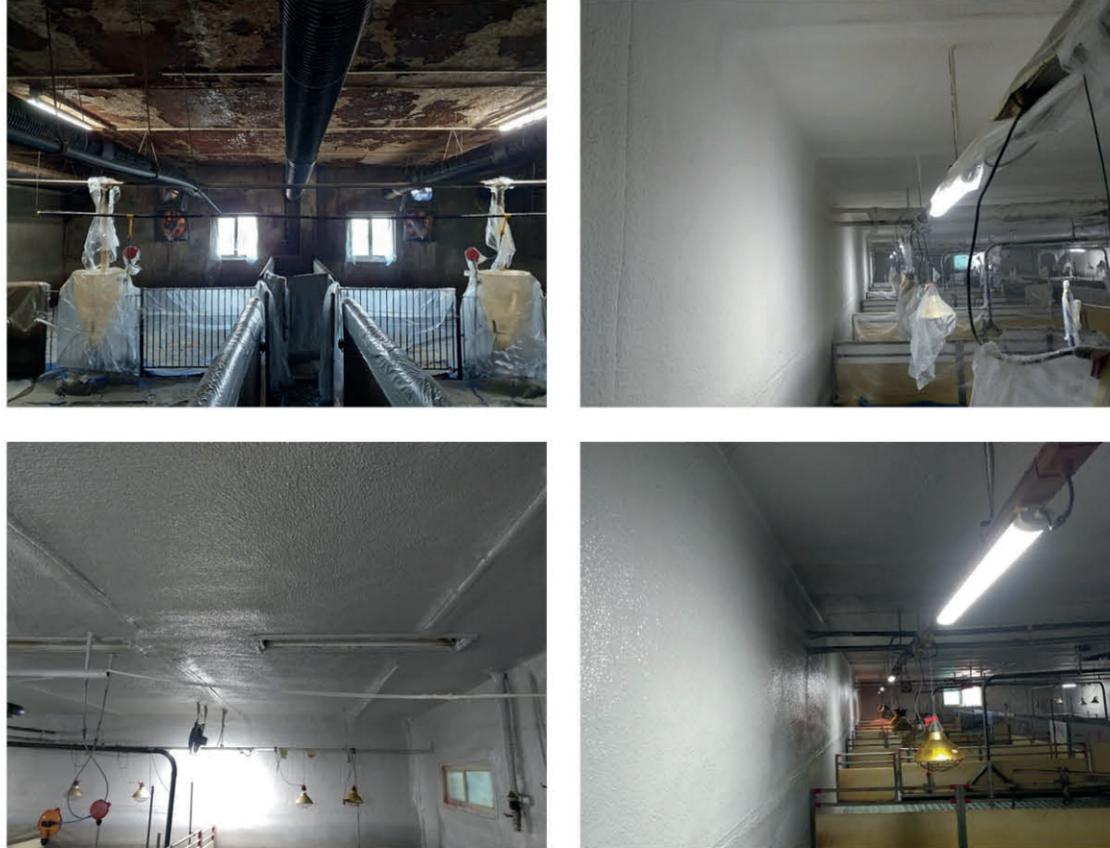
부식 축사 폴리우레아 코팅 복구

- 기본재질 부식 EPS 패널 (75mm)
- 하도1 면잡기 (각재보강, 이격매움 작업)
- 하도2 고밀 경질우레탄 30제품 (20-30mm) 시공
- 중도 폴리우레아 코팅 (1.5mm) 시공
- 상도 전용 난연도료 코팅 (0.05mm) 시공
- 기대효과 건물의 수명 연장, 부식방지, 단열

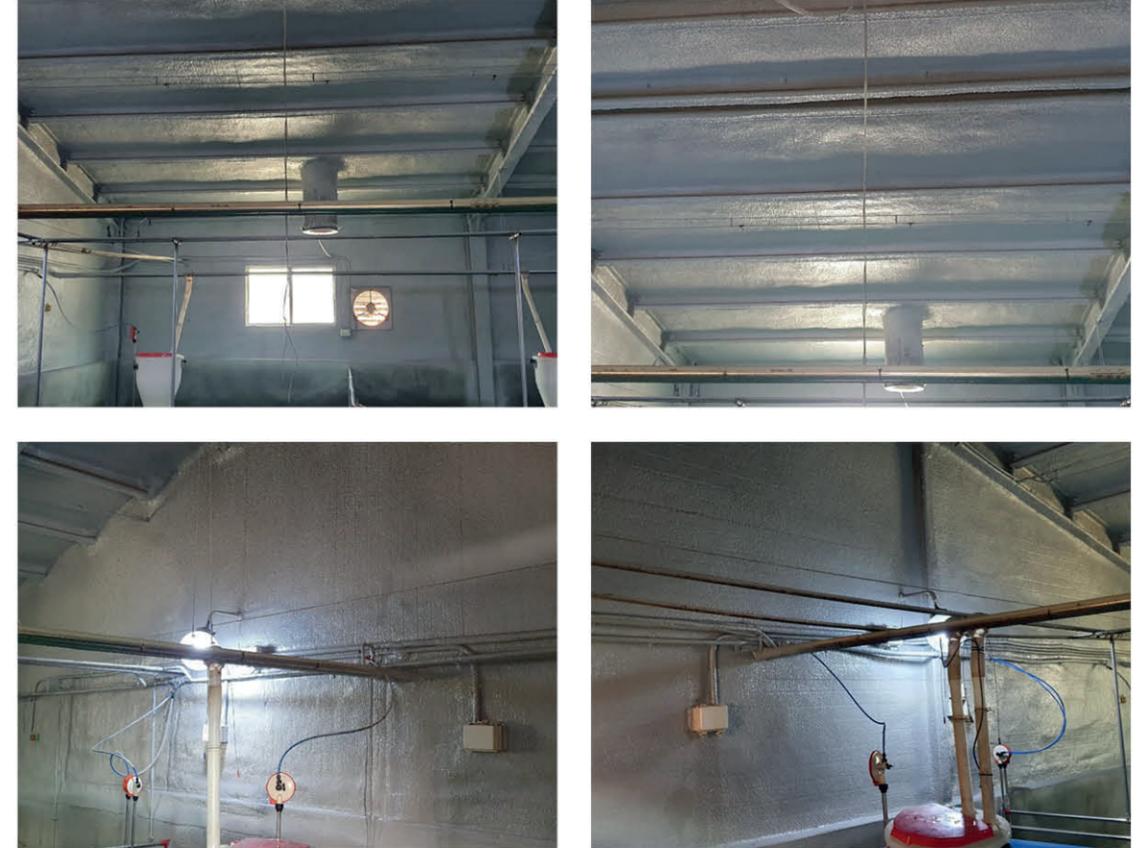
부식 축사 폴리우레아 코팅

- 기본재질 부식 EPS 패널 (100mm)
- 하도 고밀 경질우레탄 30제품 (30mm)시공
- 중도 폴리우레아 코팅 (1.5mm) 시공
- 상도 난연도료 코팅 (0.05mm) 시공
- 기대효과 건물의 수명 연장, 부식 방지, 화재예방, 단열

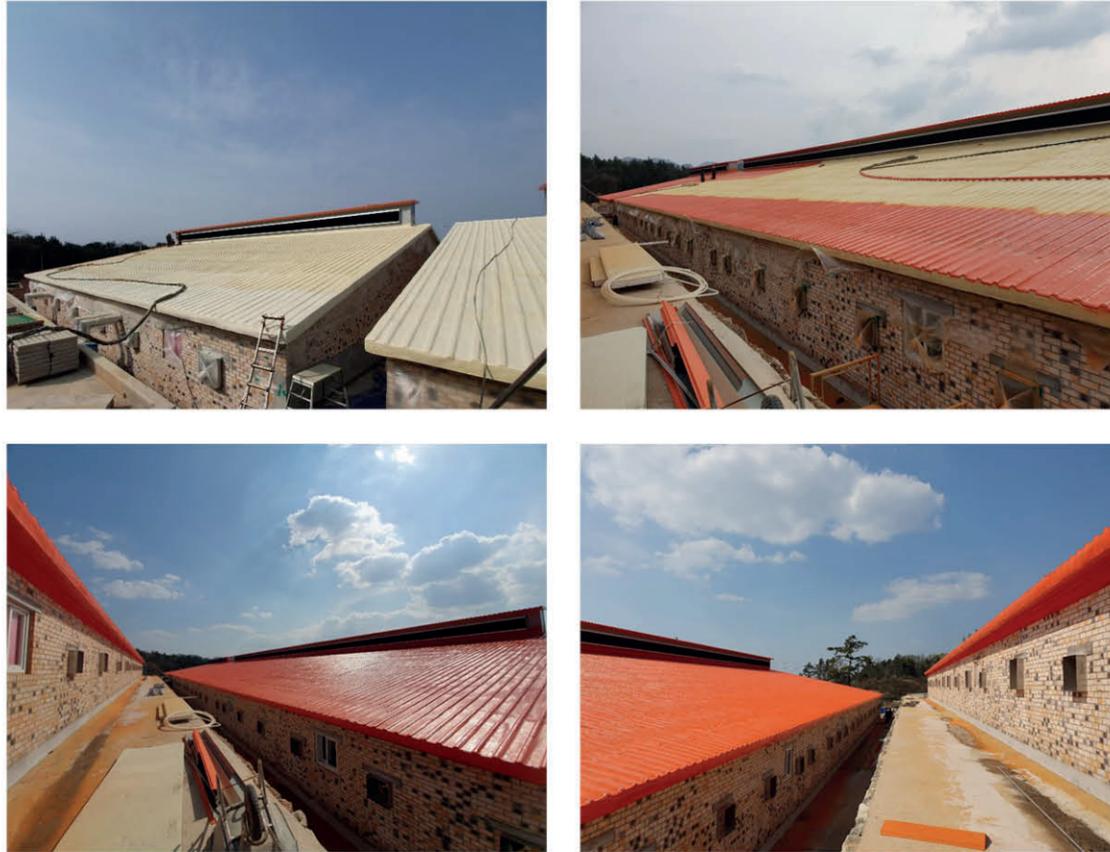
신축 축사 폴리우레아 코팅

- 기본재질 EPS 패널(100mm)
- 하도 고밀 경질우레탄 30제품 (20mm) 시공
- 중도 폴리우레아 코팅 (1.5mm) 시공
- 상도 전용 도료 코팅 (0.05mm) 시공
- 기대효과 건물의 수명 연장, 부식방지, 방수, 단열

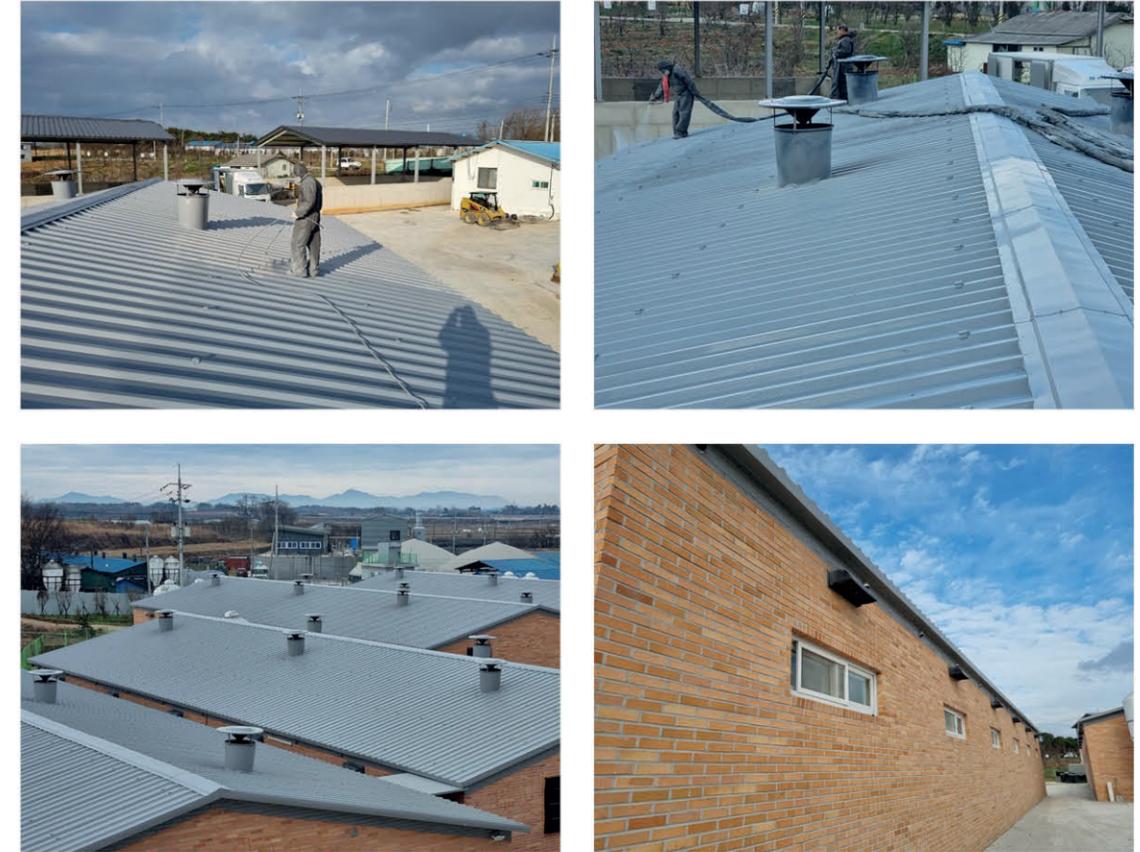
신축 축사 폴리우레아 코팅

- 기본재질 EPS 패널 (100mm) + 내부 난연폼
- 하도 전용 프라이머 (0.05mm) 시공 (주문생산제품)
- 중도 폴리우레아 (1.5mm) 시공 (주문생산제품)
- 상도 전용 도료 코팅 (5mm) 시공 (주문생산 제품)
- 기대효과 건물의 수명 연장, 부식방지, 방수, 단열

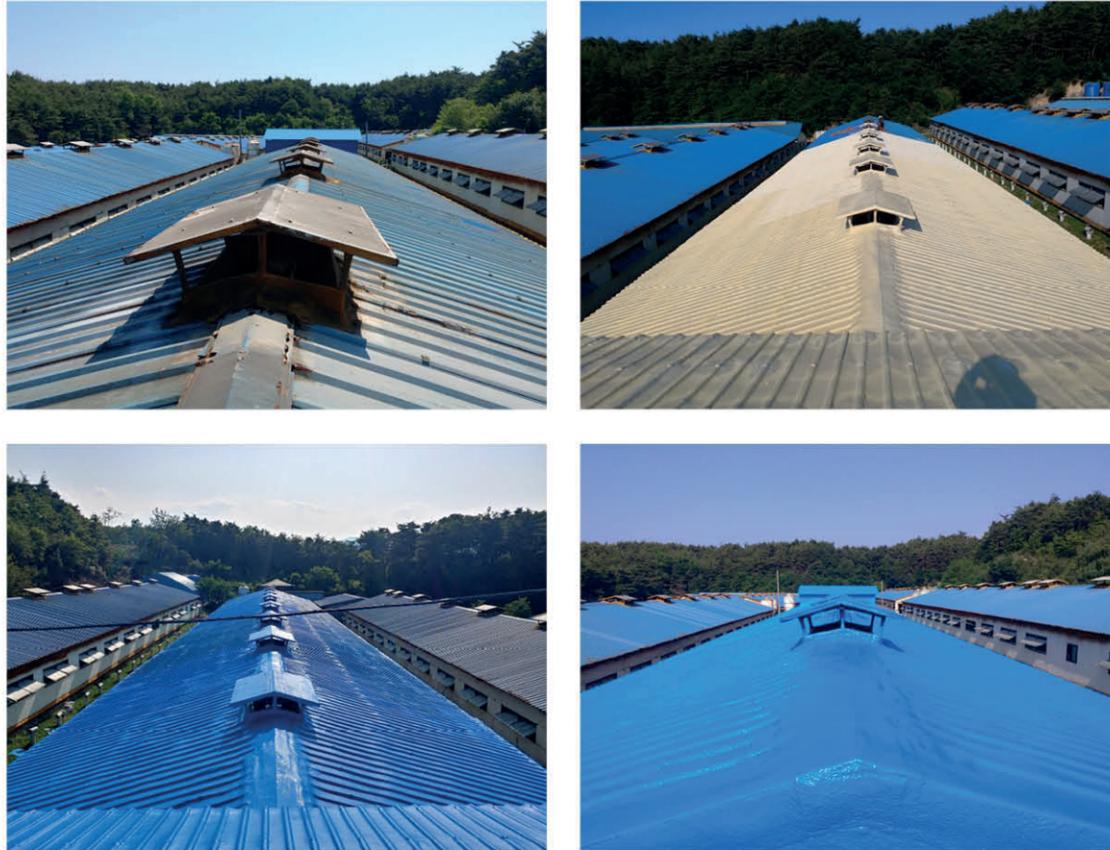
부식 축사 폴리우레아 코팅 복구

- 기본재질 EPS 패널 (100mm)
- 하도1 면잡기 (피스, 실리콘 외)
- 하도2 고밀 경질우레탄 30제품 (30mm) 시공
- 중도 폴리우레아 코팅 (1.5mm) 시공
- 상도 전용 도료 코팅 (0.05mm) 시공
- 기대효과 건물의 수명 연장, 부식방지, 방수, 단열

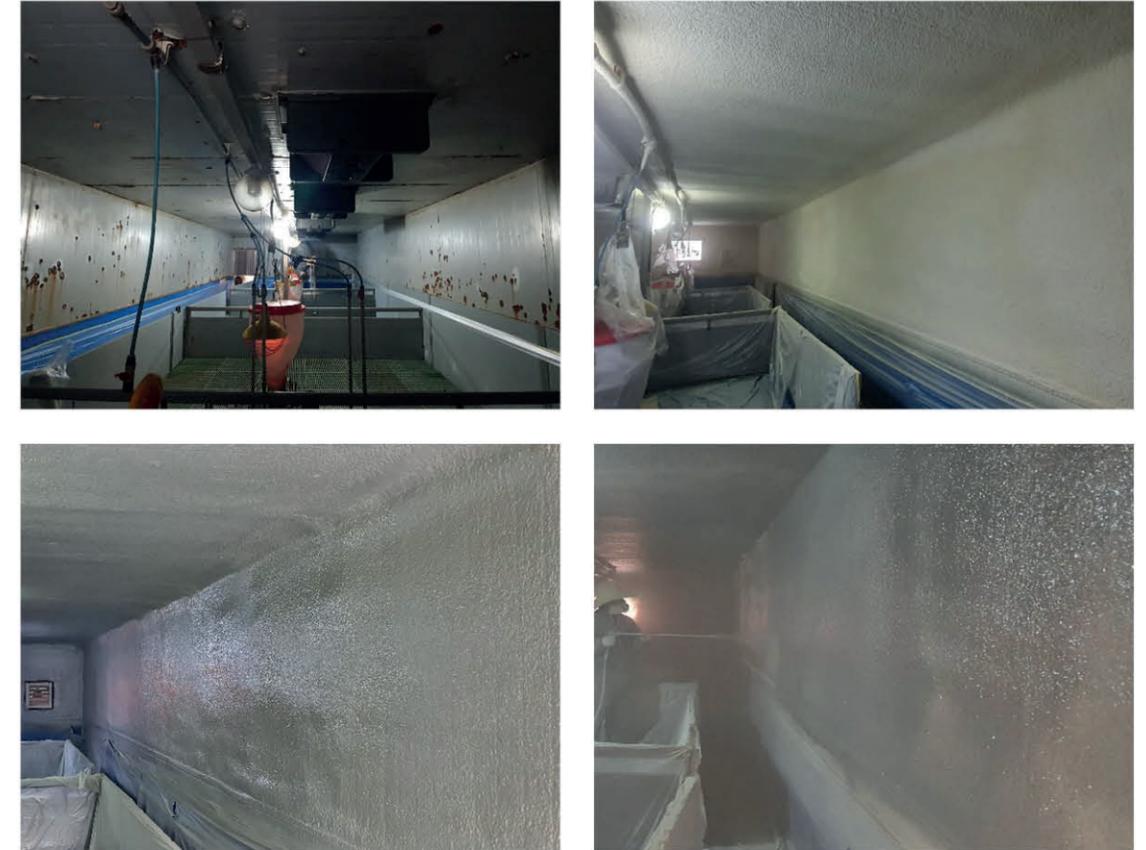
부식 인큐베이터 폴리우레아 코팅

- 기본재질 부식 EPS 패널 (100mm)
- 하도 고밀 경질우레탄 30제품 (30mm) 시공
- 중도 폴리우레아 코팅 (1.5mm) 시공
- 상도 난연도료 코팅 (0.05mm) 시공
- 기대효과 건물의 수명 연장, 부식 방지, 화재예방, 단열

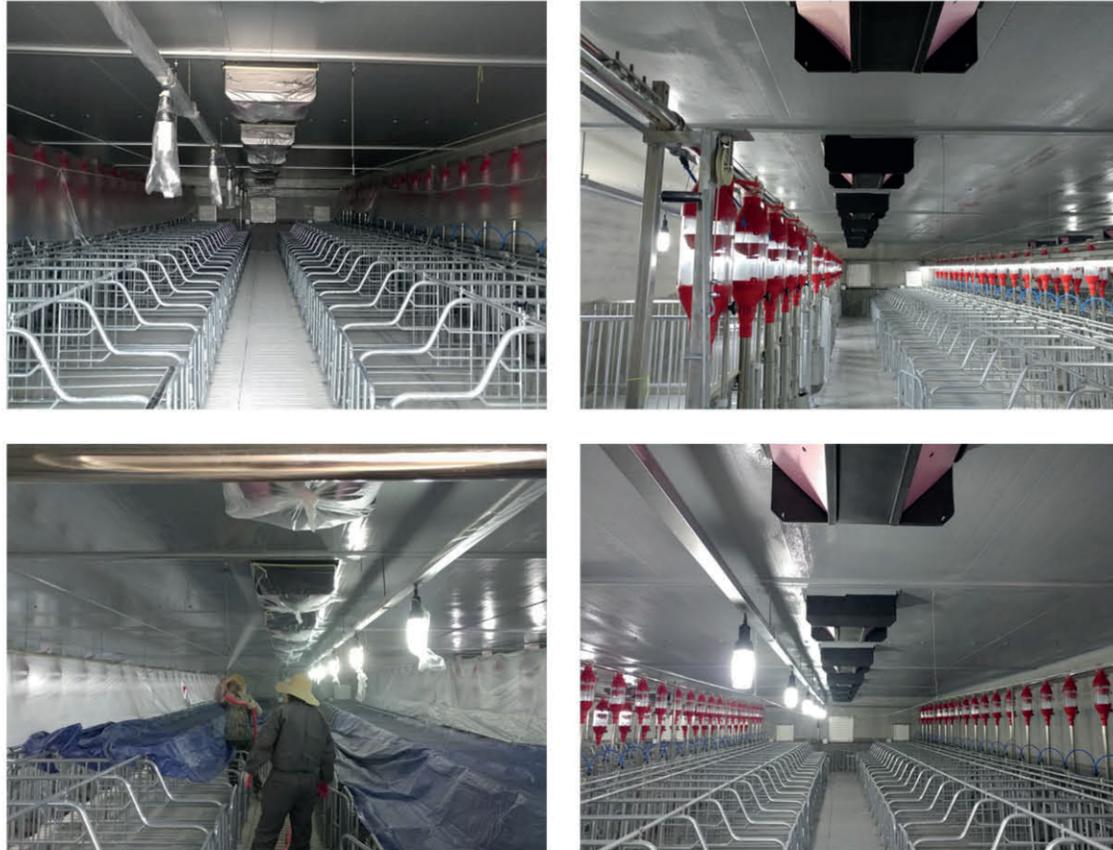
중천장 난연 폴리우레아 코팅

- 기본재질 EPS 패널 (50mm)
- 하도1 면잡기 (이격면 실리콘 작업 등)
- 하도2 프라이머 도포 (0.05mm) 시공
- 중도 난연 폴리우레아 코팅 (2mm) 시공
- 상도 난연도료 코팅 (0.05mm) 시공
- 기대효과 건물의 수명 연장, 부식방지, 화재예방, 단열

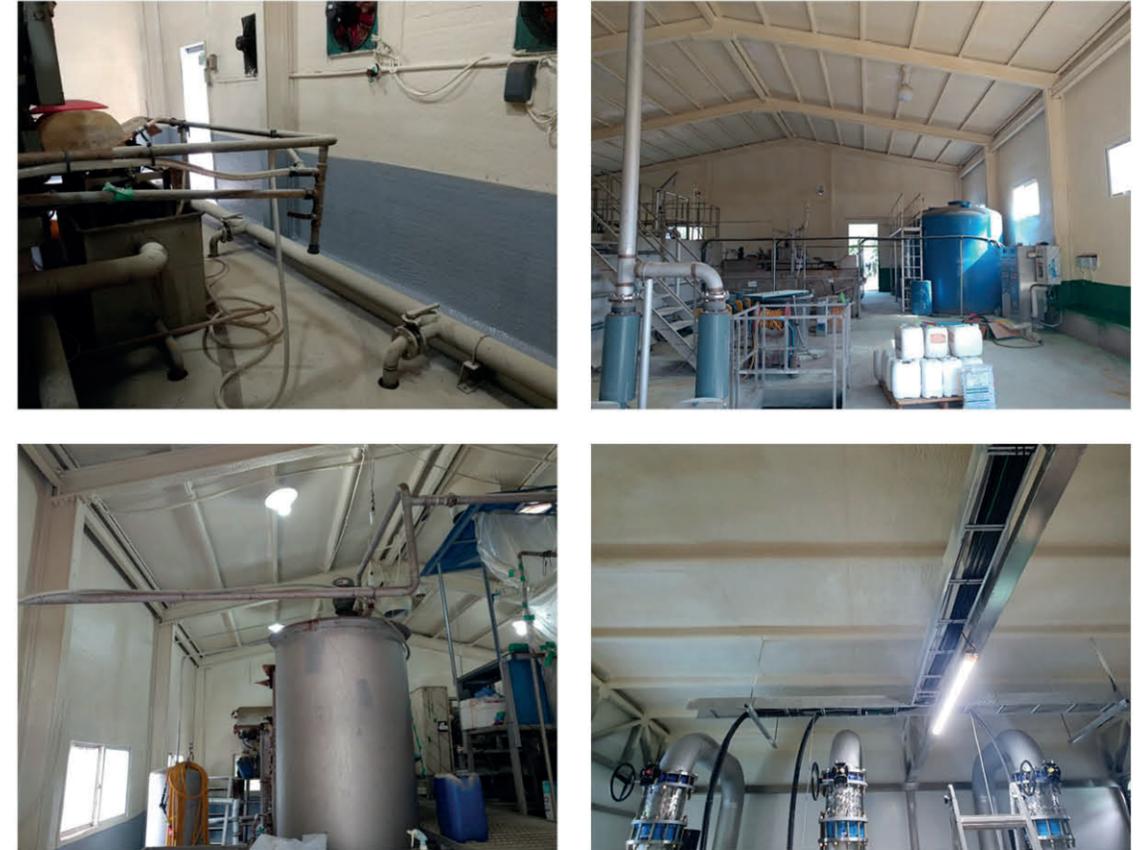
뇨 처리장 부식방지 단열

- 기본재질 EPS 패널
- 하도 전체 고밀 우레탄 30제품 (30mm) 시공
- 중도 하단 폴리우레아 코팅 (2mm) 시공
- 상도 하단 전용 도료 코팅 (0.05mm) 시공
- 기대효과 건물의 수명 연장, 부식방지

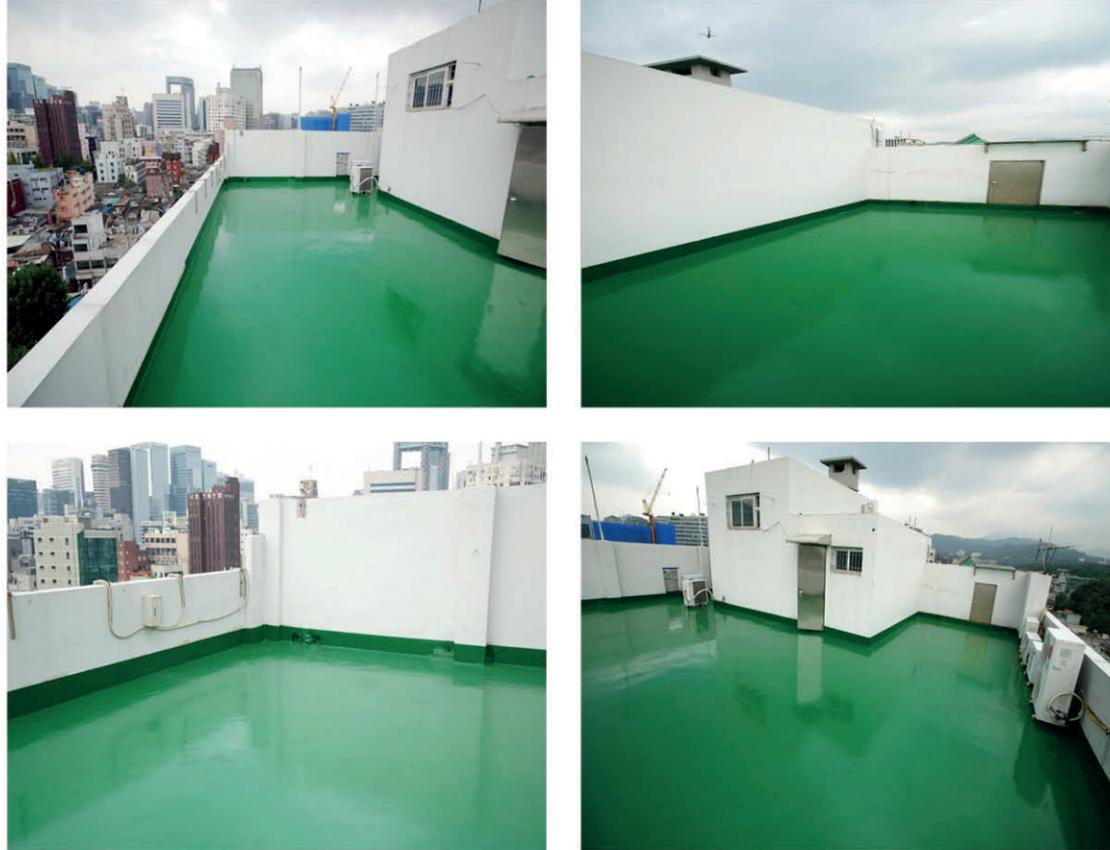
건축물 옥상 폴리우레아 방수

하도 전용 프라이머 외 2회 시공
 중도 폴리우레아 (2mm) 시공
 상도 전용 도로 코팅 (0.05mm) 시공
 기대효과 결로방지, 방수, 단열

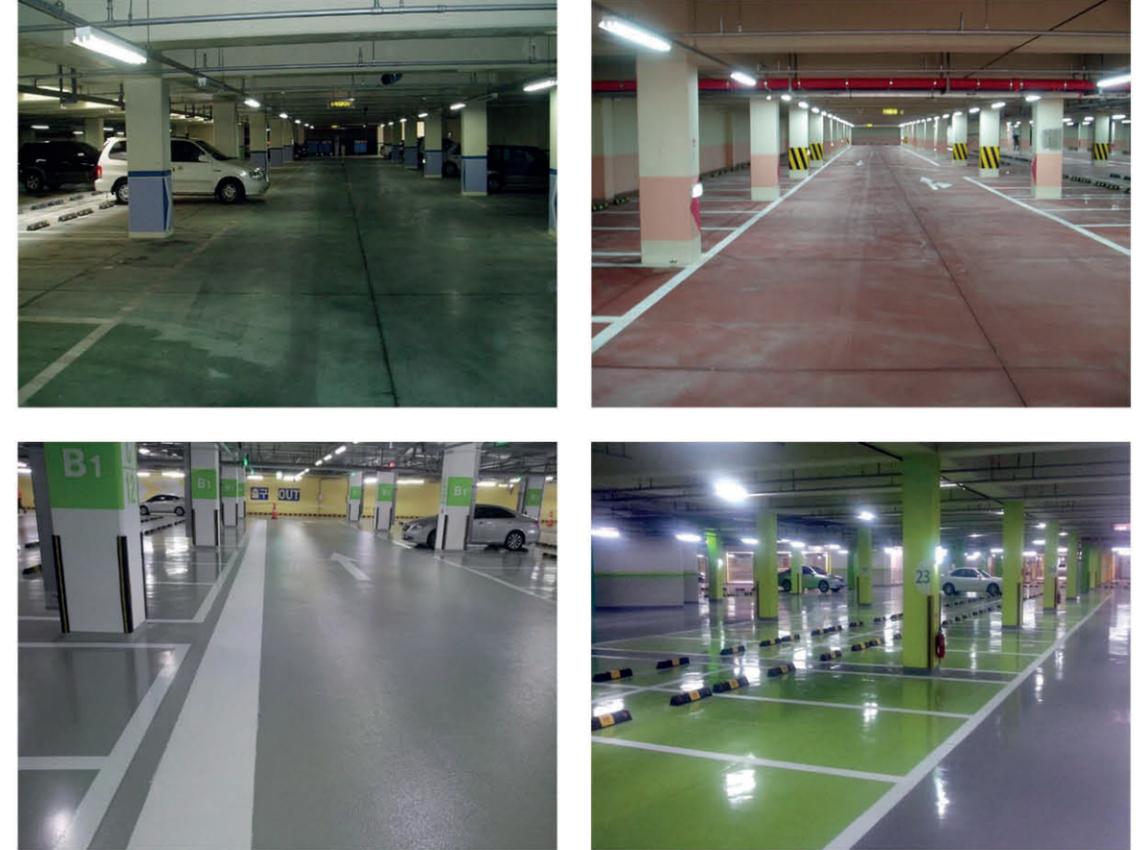
지하주차장 폴리우레아 코팅

작업내용 건축물 지하 주차장 우레아 코팅 시공
 기대효과 승차감, 방수, 소음방지

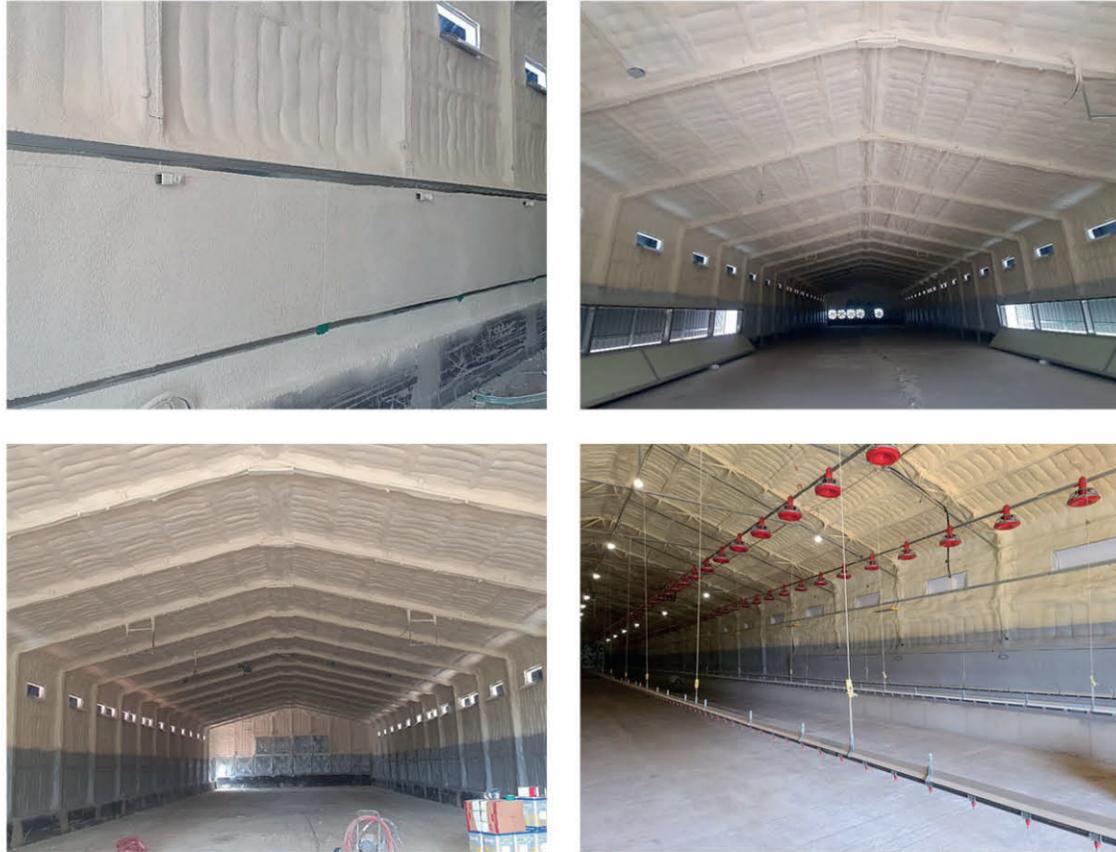
양계사 단열·폴리우레아 코팅

- 기본재질 **갈바룸 강판**
- 하도 **전체면 고밀 경질우레탄 30제품 (120mm) 시공**
- 중도 **하단면 폴리우레아 코팅 (1.5mm) 시공**
- 상도 **하단면 난연도료 코팅 (0.05mm) 시공**
- 기대효과 **높은 기밀성으로 건물의 수명 연장, 단열, 유해해충 서식 예방**

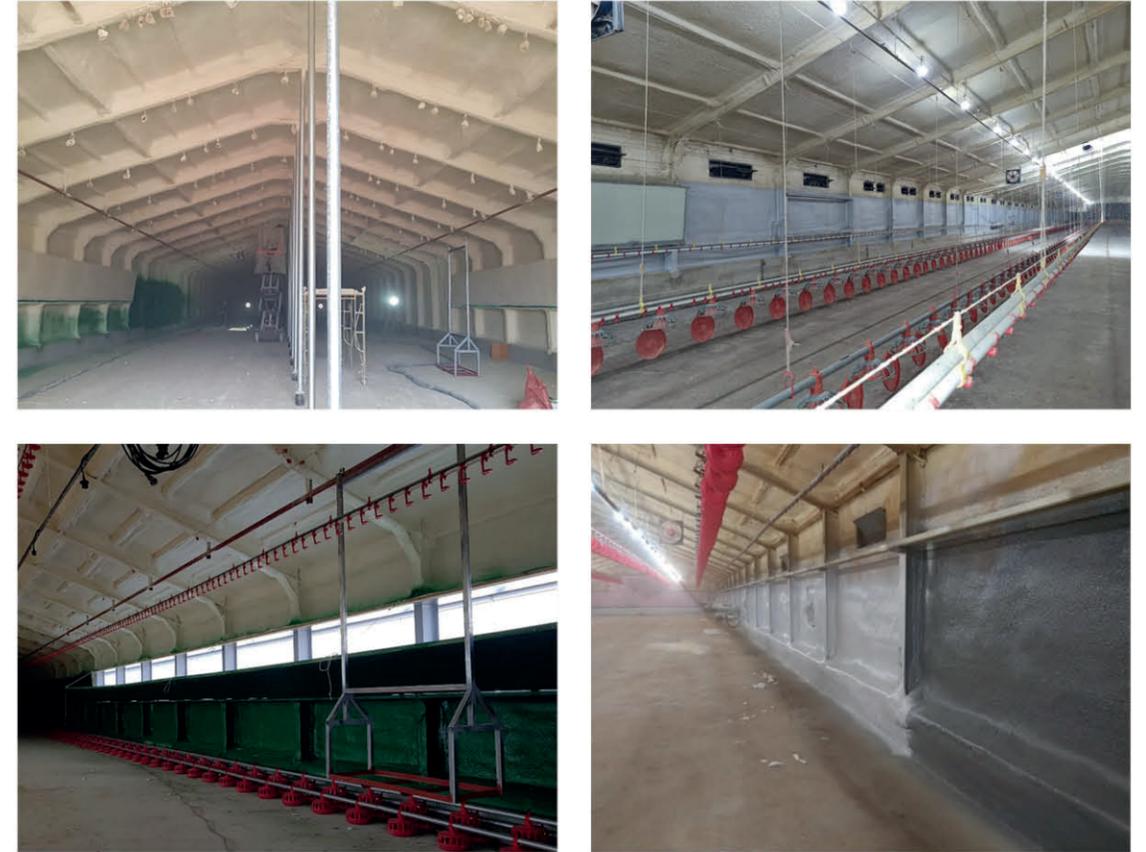
양계사 난연폼·폴리우레아 코팅

- 기본재질 **EPS 패널(100mm)**
- 하도 **전체면 난연 3급 우레탄 (50mm) 시공**
- 중도 **하단면 폴리우레아 코팅 (2-3mm) 시공**
- 상도 **하단면 전용 도료 코팅 (0.05mm) 시공**
- 기대효과 **높은 기밀성 건물의 수명 연장, 화재예방, 단열, 유해해충 서식 예방**

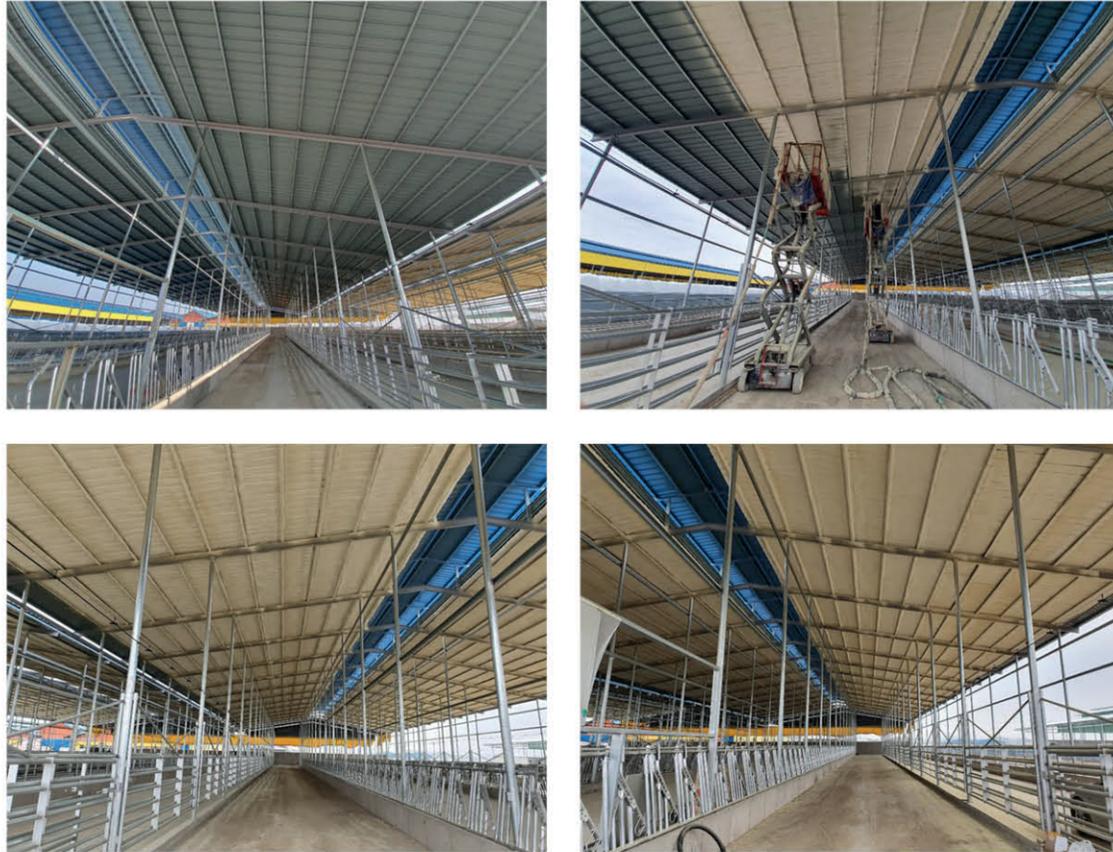
방목형 축우사 단열

- 기본재질 갈바룸 강판 (0.05mm)
- 시공제품 경질우레탄 24제품 (50mm) 시공
- 기대효과 결로방지, 그늘 효과, 부식방지, 단열

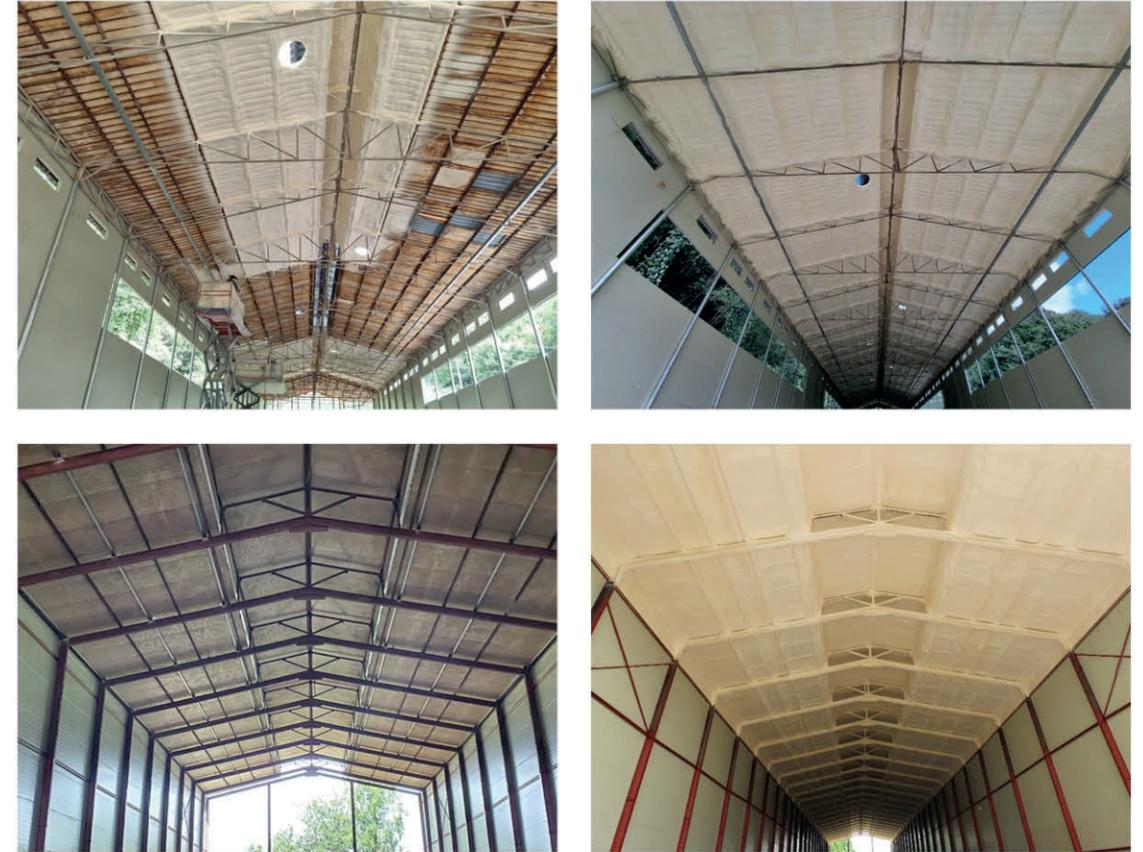
개축 양계사 우레탄 단열

- 기본재질 부식, 파손 EPS 패널 (100mm)
- 시공제품 고밀 경질우레탄 28제품 (70mm) 시공
- 기대효과 제한적 부식 방지, 높은 기밀성으로 건물의 수명 연장, 단열

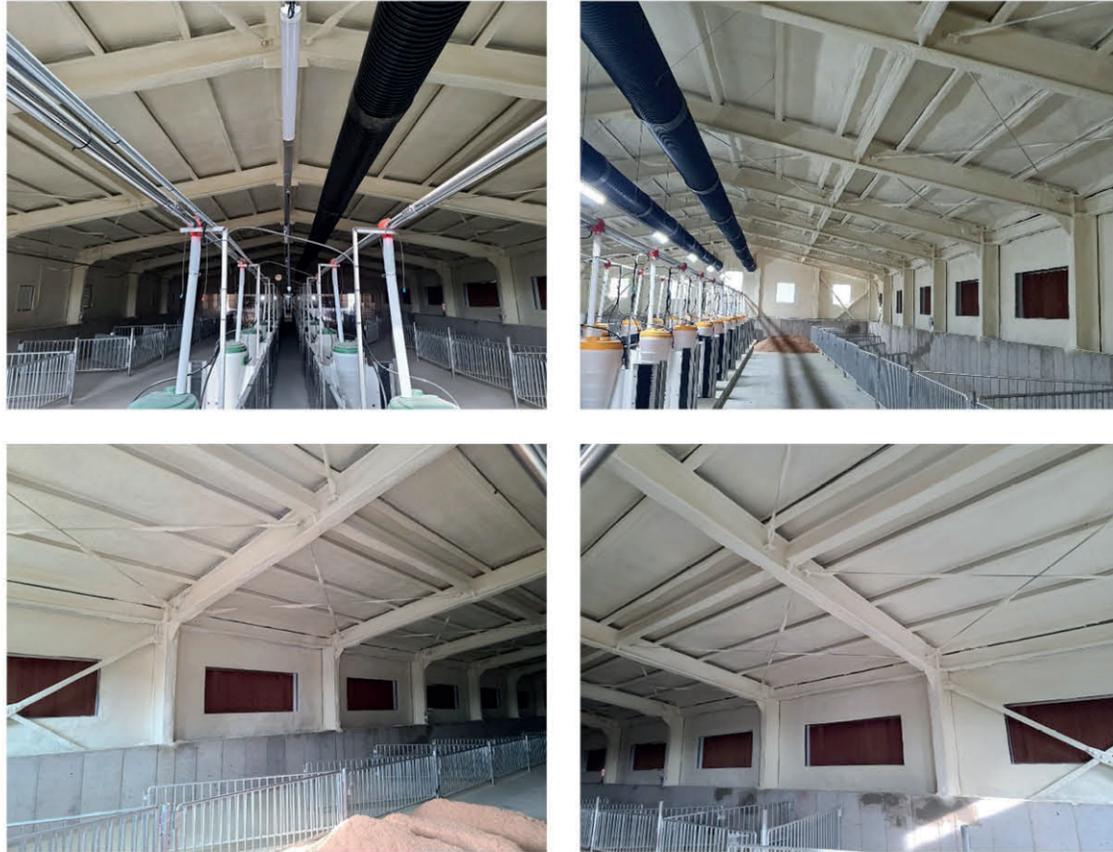
동물 복지형 축사 우레탄 단열

기본재질 EPS 패널 (100mm)
 시공제품 고밀 경질우레탄 30제품 (50mm) 시공
 기대효과 제한적 부식 방지, 높은 기밀성으로 건물의 수명 연장, 단열

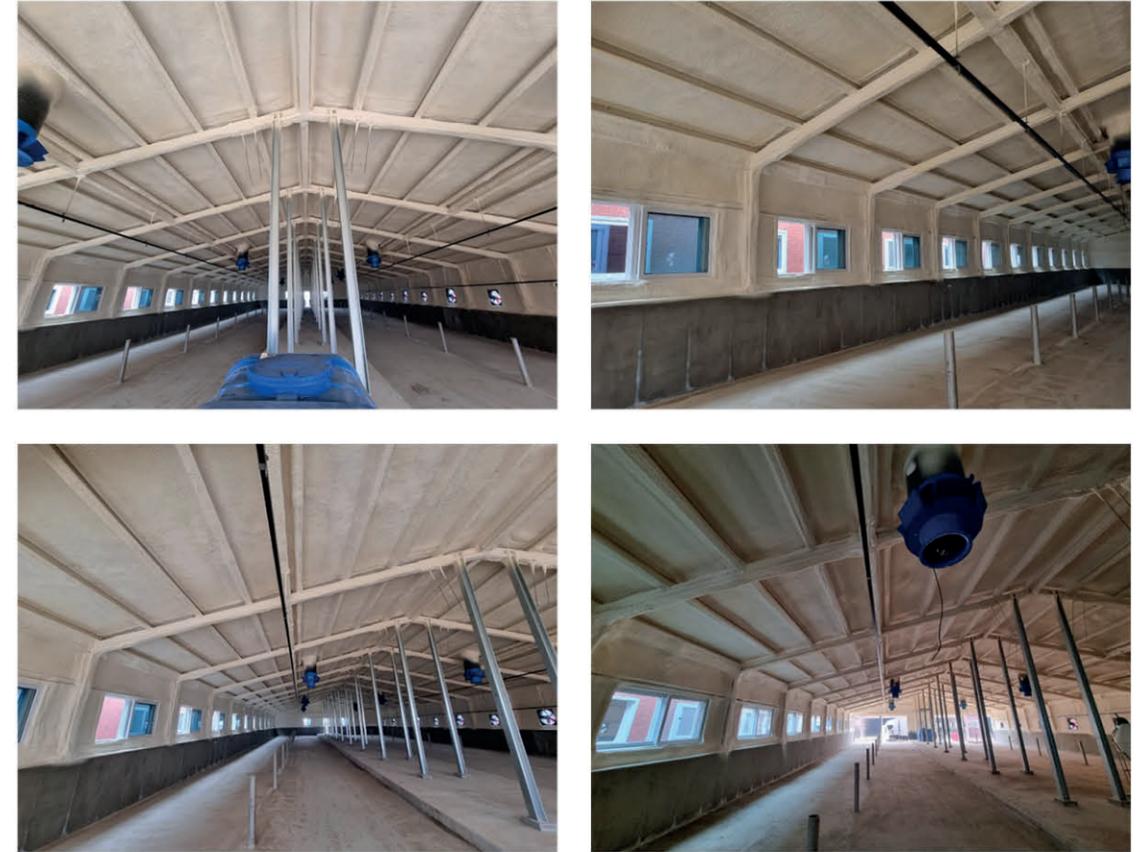
동물 복지형 축사 우레탄 단열

기본재질 EPS 패널 (100mm)
 시공제품 고밀 경질우레탄 30 제품 (50mm) 시공
 기대효과 제한적 부식 방지, 높은 기밀성으로 건물의 수명 연장, 단열

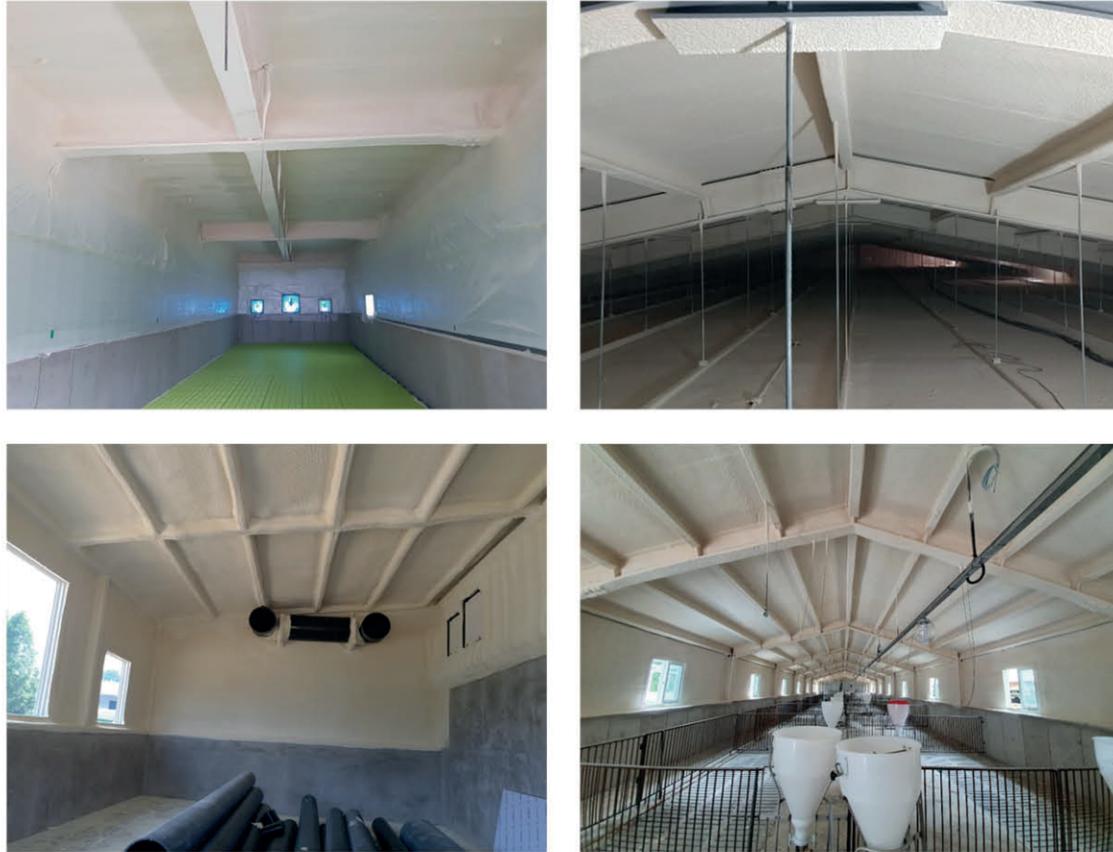
축사 난연 우레탄 단열

- 기본재질 EPS패널
- 시공제품 고밀 난연우레탄 3급 (50mm) 시공
- 기대효과 높은 기밀정으로 건물 수명연장, 화재예방, 단열

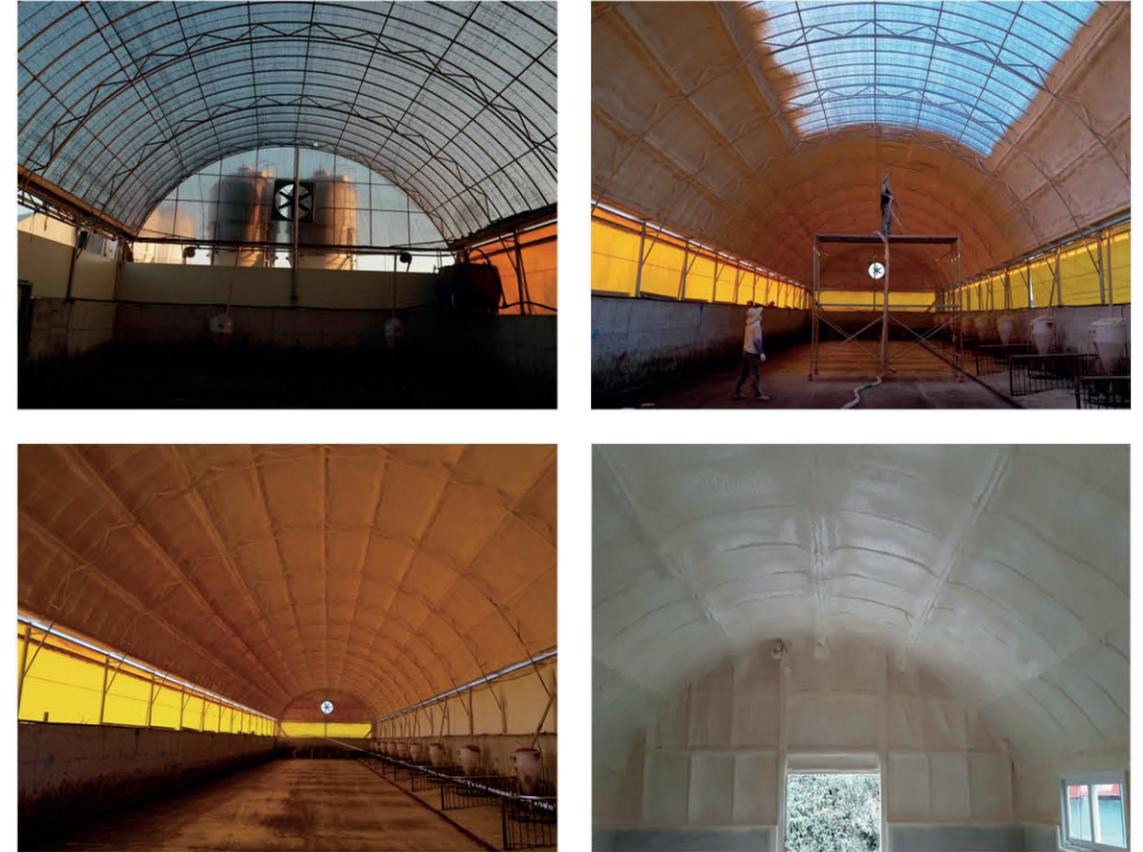
간이 하우스형 축사 단열

- 기본재질 비닐, 차광막
- 시공제품 경질우레탄 24제품 (50mm) 시공
- 기대효과 높은 기밀성으로 하우스 수명연장, 단열

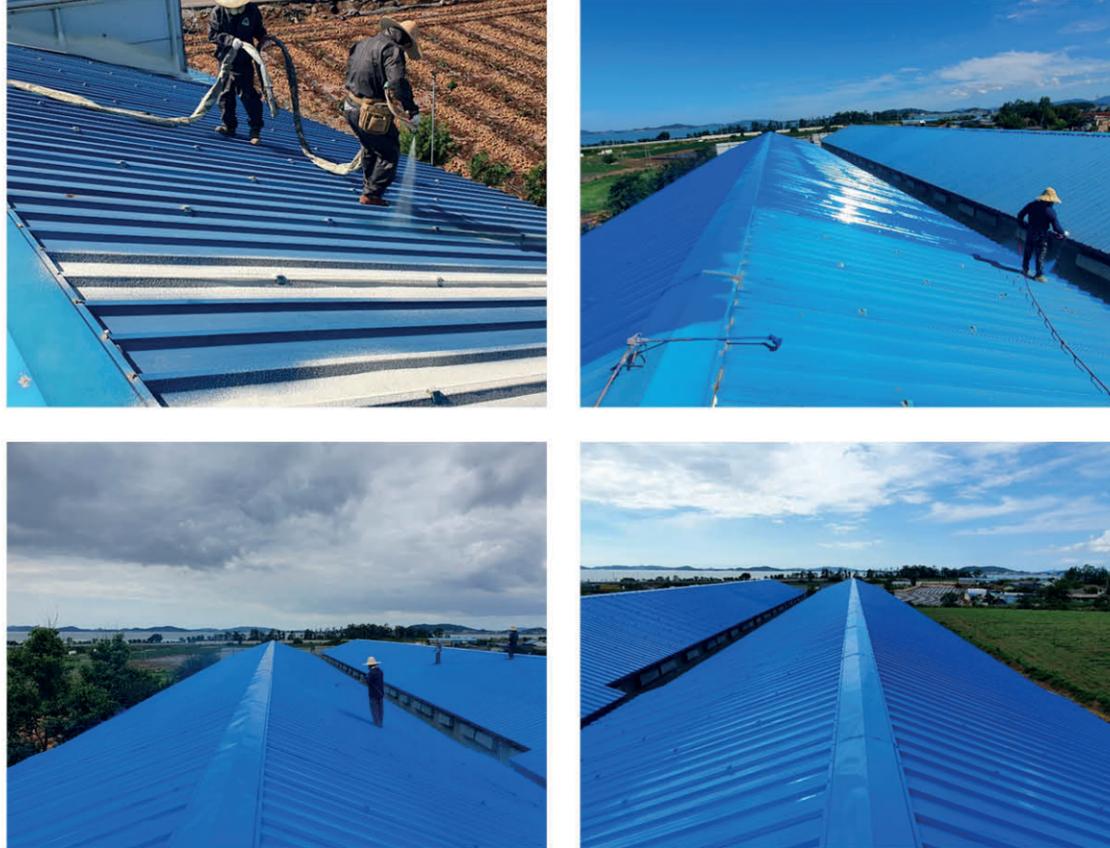
부식.원색 복원 도료 코팅

- 기본재질 부식 누수 칼라강판
- 하도1 면잡기(우레탄, 피스, 실리콘 외)
- 하도2 전용 프라이머 (0.05mm) 시공 (주문생산)
- 상도 차열 도료 코팅 (0.05mm) 시공 (주문생산)
- 기대효과 일정량의 방수, 칼라강판의 원색 복원

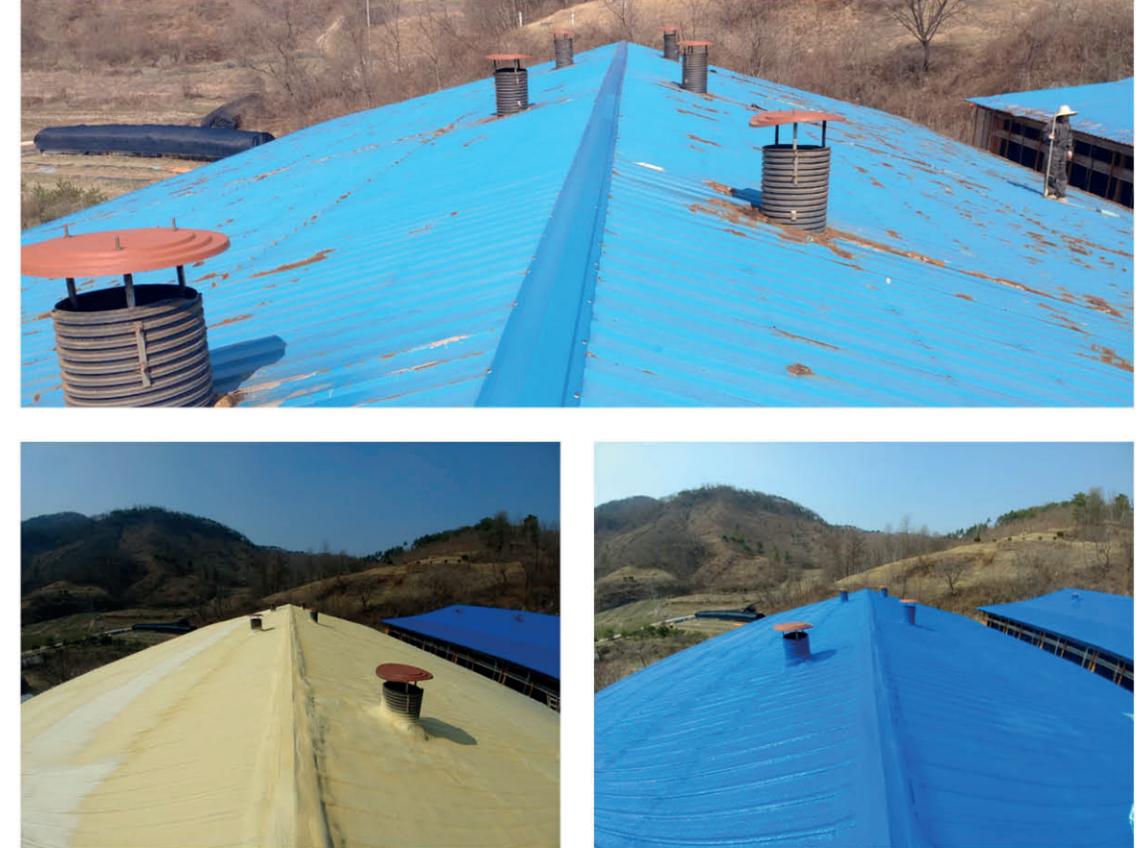
부식 누수 축사 단열·도료 코팅

- 기본재질 부식 누수 EPS 패널 (100mm)
- 하도1 면잡기(피스, 실리콘 작업 외)
- 하도2 고밀 경질우레탄 28제품 (50mm) 시공
- 상도 전용 도료 코팅 (0.05mm) 시공
- 기대효과 일정량의 방수, 높은 기밀성으로 건물 수명 연장, 단열
